# Nové reštaurátorské zariadenia v digitalizačnom pracovisku na Zvolenskom zámku

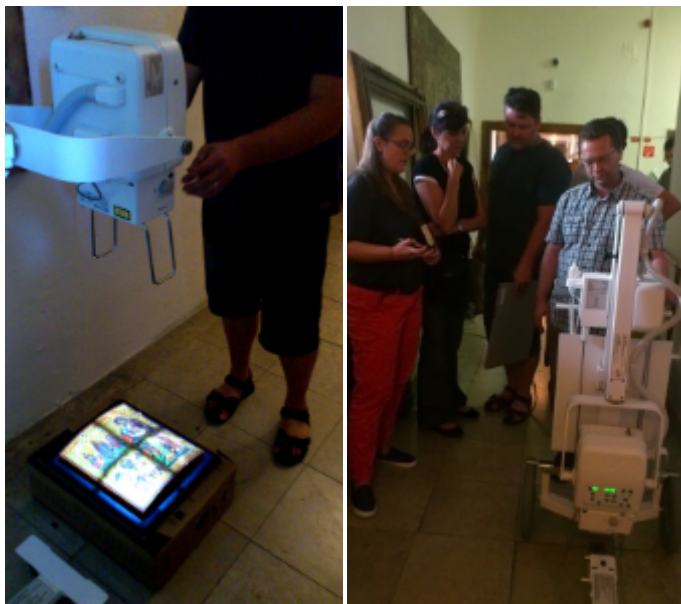
RTG prístroj v reštaurátorskom pracovisku SNG vo Zvolene

21.7.2014 - V reštaurátorsko-konzervačnom pracovisku na Zvolenskom zámku boli uvedené do prevádzky nové zariadenia, ktoré prispejú k skvalitneniu celého procesu digitalizácie. Ide najmä o RTG prístroj, ktorý patrí medzi najmodernejšie na trhu a slúži na tzv. nedeštruktívne metódy diagnostiky v oblasti reštaurovania a pamiatkovej ochrany. Prístroj poskytuje reštaurátorom možnosť vytvoriť digitálny záznam, ktorý ukazuje jednotlivé vrstvy maľby alebo "vnútro" sochy. V rámci skúšobnej prevádzky prístroja bola týmto spôsobom pod barokovou maľbou Sv. Jozefa objavená staršia maľba (pôvodná vrstva) Immaculaty. Snímanie sochy [Svätého Marka Evanjelistu](#) zasa odhalilo kovový predmet v ľavej časti drapérie. Diagnostiku RTG prístrojom dopĺňa možnosť skúmať dielo špeciálnymi lampami.

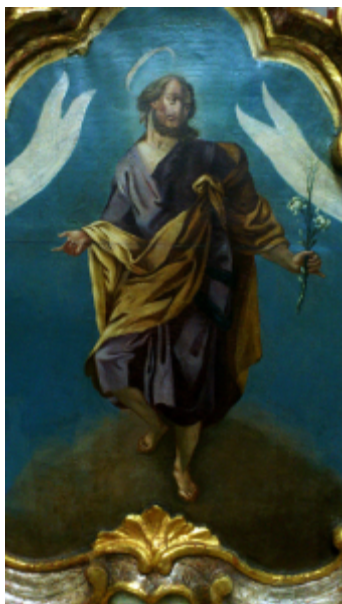
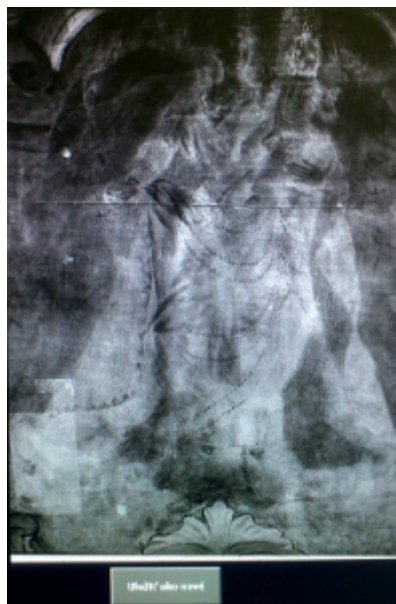
RTG snímka maľby Sv. Jozefa

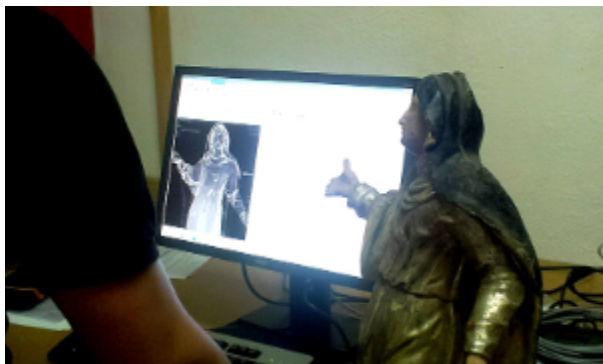
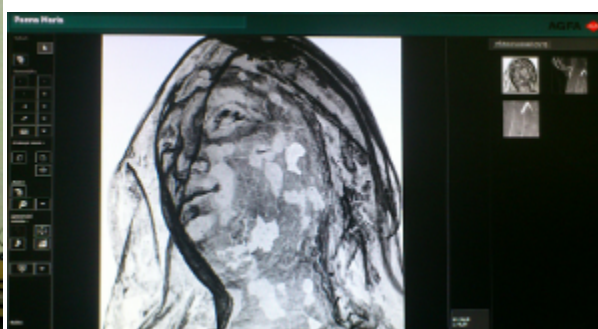
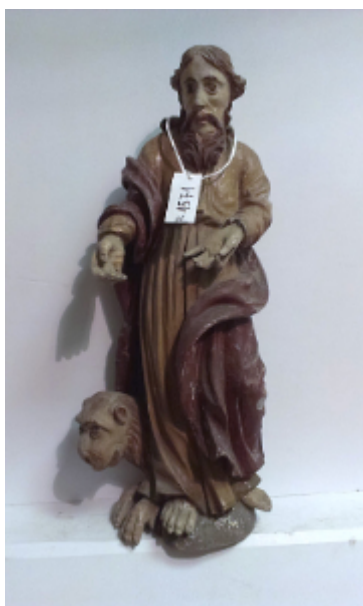
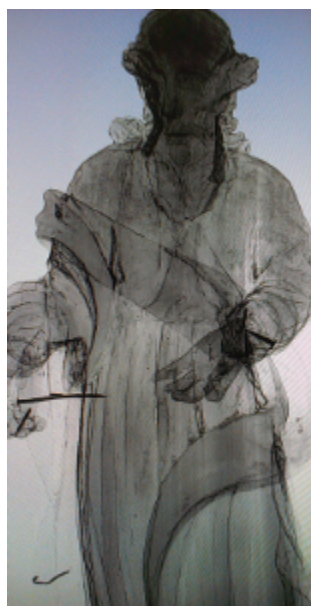
### RTG snímání 3D diel

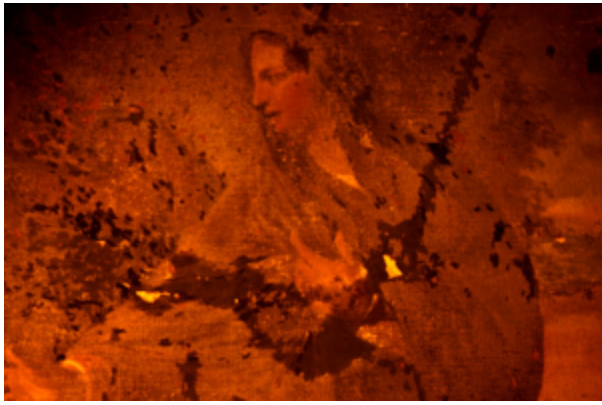
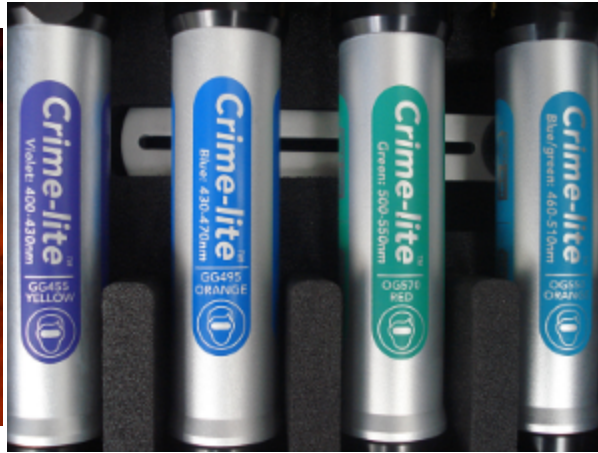
Pohľad na dielo pri osvetlení špeciálnymi lampami
